# Mikroplaster i Vänern, Vättern, Mälaren och Hjälmaren 2017

**Vätternvårdsförbundet Rapport 131  
Vänerns Vattenvårdsförbund Rapport 110  
Mälarens Vattenvårdsförbund Rapport, 2019  
Hjälmarens Vattenvårdsförbund, Rapport 2019**

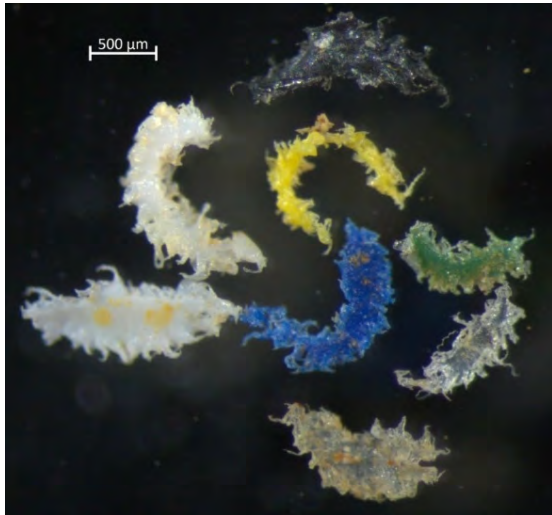
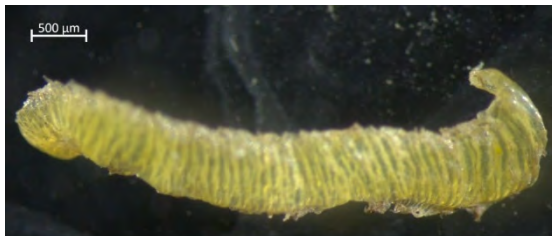
a) PE fragment, Munksjöns inlopp 22/8

b) PE fragment, Munksjöns utlopp 31/5 (övre bild) och 22/8 (nedre bild).

c) PP fragment, Svartåns utlopp, Hjälmarén

d) PE partiklar, Svartåns utlopp, Hjälmarén

**Figur 12.** Exempel på partiklar med säregt utseende i denna studie som identifierats som polyeten (PE) eller polypropen (PP).

Det går inte att avgöra källorna till MP bara genom att bestämma polymertyp. Några provpunkter hade ett större antal MP av samma typ, eller MP av en säregen form, och dessa kan möjligtvis spåras till en utsläppskälla. Utseende, färg och form kan ge information om källan och i vissa fall kan man misstänka att industriella processer har gett upphov till MP. Exempel på partiklar med ett speciellt utseende som återfanns i denna studie ges i figur 12.
